〈社会主義住宅区〉の空間的・装飾的特徴および増改築履歴の歴史的評価と現代的再解釈

－ 済南市国鉄社宅地の再生 －

建築史・建築論研究室 姜 翼林

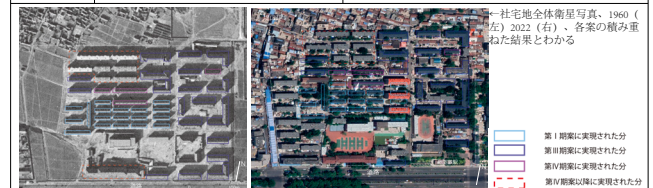
敷地内に「1956年型」「1957年型」「1959年型」住棟の構造・プランニングのまとめ

「1956年型」
第III期計画に幅広く建設され、「標準設計住宅」の思想に基づいて設計・建設された一番代表的なプランである。市内にある同時期の他社（つまり国営企業）の社宅地に類似する集合住宅も見られる。同じ図面で施工され、会社ごとに細部の意匠だけ変更した可能性が高いと見られる。

1.PCa階段 2.10mm木製仕切り壁 3.240/360/370mm煉瓦壁
4.モルタル・石の流し出し装飾物 5.洋小畳組 6.煉瓦一丁床

「1957年型」は第III期計画時の末期に建設されたもので、社宅地にもともと「1956年型」が計画されたところに代わりに実施された住棟である。市内ほか国鉄が所有した住宅地にも見られるが、国鉄地方局のオリジナルのデザインと考えられる。

「1959年型」は第IV期計画以降に建設された住棟で、建設時期が遅いものの、各戸の性能・機能水準はさらに低く設定されたと見られる。各個室の面積はさらに縮小し、専用のトイレも無くなった。

敷地内の住宅は全て3階建ての煉瓦造で、煉瓦壁が各階の荷重を支える壁式構造である。煉瓦寸法はソ連から導入されたものであり、壁厚は主に360～370mm（厚み1枚半、外構に使われる）、240mm（厚み1枚、主に仕切り壁に使われる）。廊下、階段などの共用部の床はプレキャストコンクリート製で、専用部は「鉄筋コンクリート梁＋煉瓦アーチ」の防火構造である。後者は戦前中国の住居に応用された事例が見られない興味深い構法であり、住宅地プランニング思想と同時に輸入された技術だったと考えられる。屋根は元々は赤い瓦屋根で、近年一律に金属瓦に改修された。

のプランには専用のバルコニーは計画されていない。おそらく重要度が低く、コストなどの理由で放棄されたのだろう。煉瓦造の構造ゆえに、部屋と開口部は小さく、内部空間の使用の自由さは現在のRC造の住宅の比べかなり低く、建築の採光と換気は当時の建築基準を満たすことわかる。

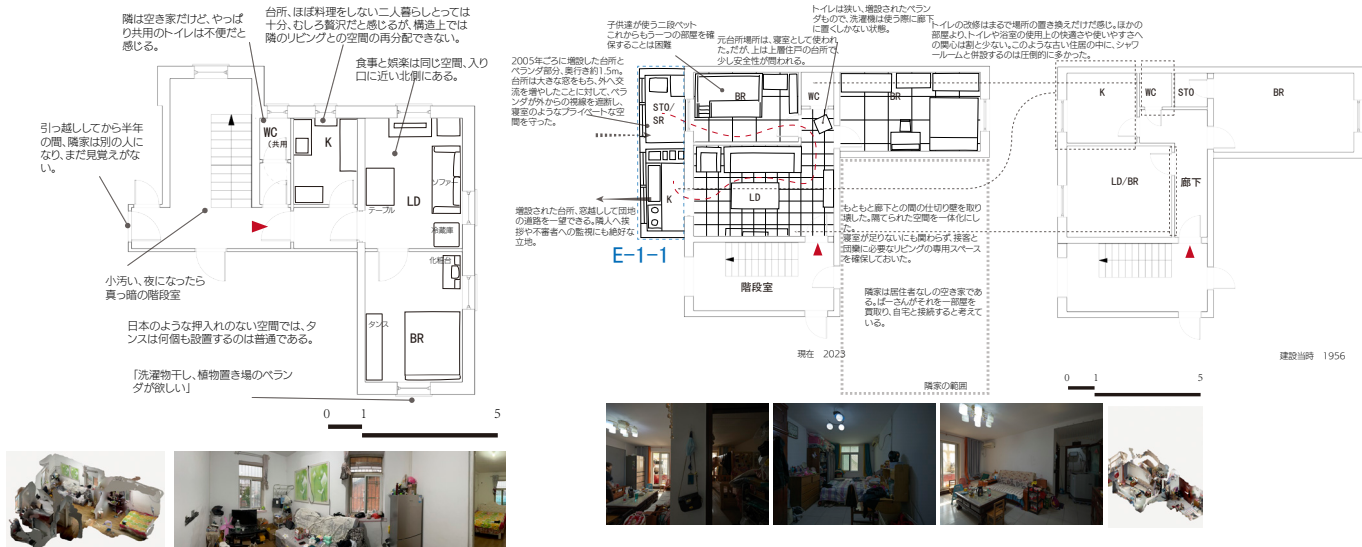
図2-4 市民が建築にめぐる「増築」「改築」の調査票の一部。左は「1957年型」B棟、3階、第三グループ住民の例。右は「1956年型」型E棟、1階、第一グループの例

前述したように、各戸の居室については、設計段階では機能は特定されておらず、当時の多数の居住者が同じ部屋に様々な機能を混在させて使用していた。今回の調査では、南側は寝室、北側は接客・団楽用の空間という配置で使用するケースは多い(図2-4)。この配置は人の出入りの動線と逆さまになり、そしてバルコニーがなく、開口部が小さいため、これらの要素によって住民たちが外部との交流は弱いと見られる。

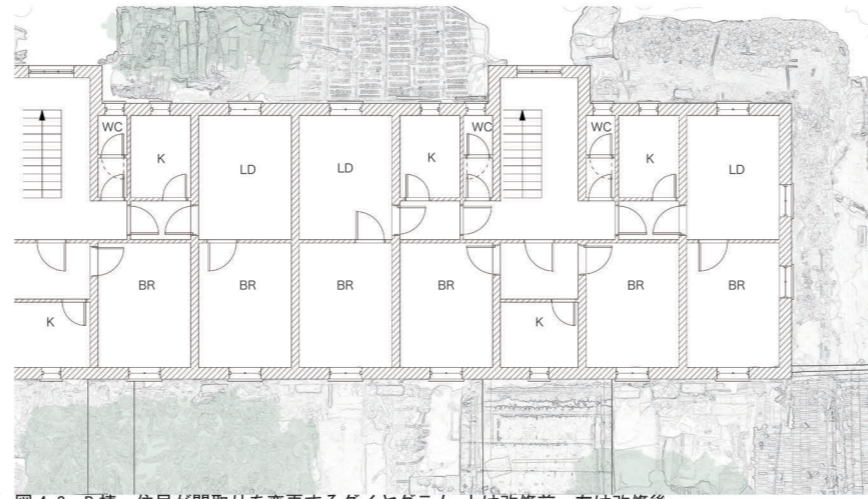
図4-2 B棟 住民が間取りを変更するダイアグラム 上は改修前、左は改修後

計画上は、従来の1階3戸を2戸に減らす。これによって、各戸は平均1室分の面積が増え、均等な自然採光と換気の条件も得られる。各住戸間のバルコニーを隣り合わせることで、光と風の通り道をつくり、共用部と中庭の換気・採光を改善する。隔て板を撤去すれば、空間を共用できる二世帯住宅にすることもできる。建築内部に完全な鉄骨構造による補強を取り入れるため、従来の一部の耐力壁を撤去し、大空間をつくることもできる。プランニング上は各戸の水回りだけ決めておき、他は住民が決められる自由度の高い空間を用意しておく。特に「寝室」、「リビング（客庁）」、「ダイニング（餐厅）」の場所は使い手の好みによって位置を決められる。これによって、住民による共用部への関心を持たせ、自然監視の発生による共用部の維持管理や防犯性能の向上は期待される（図4-2）。

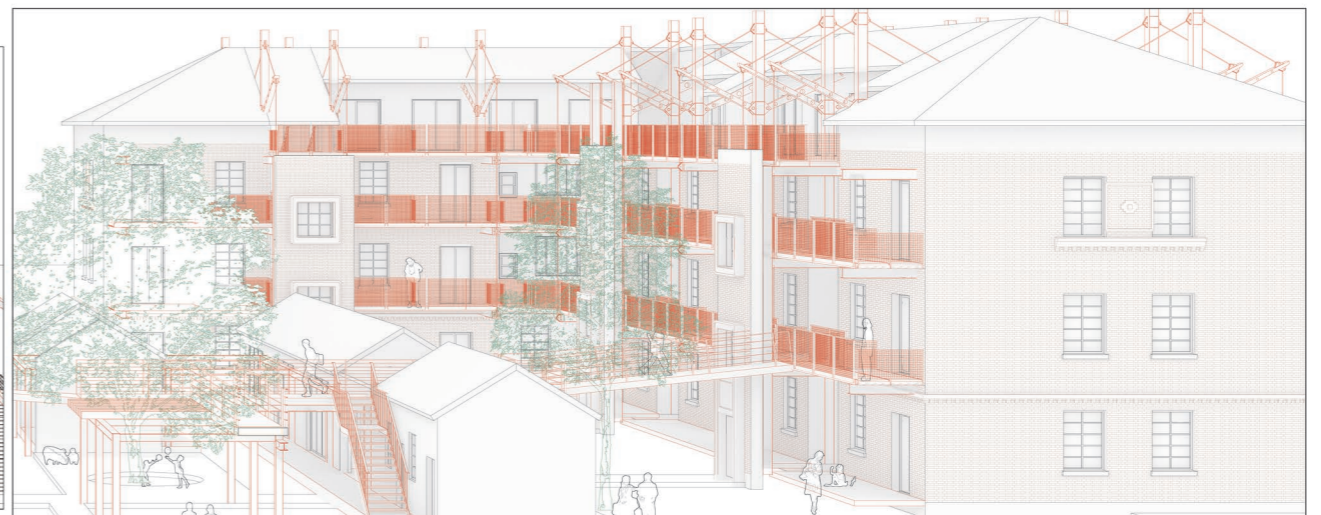
図4-10 住棟F-共用部断面パース

- 元々平屋で隔てられた共用部は減築により再び一体になり、可能性に溢れる広い空間が生まれる
- 設置されたスカイウォークは各住棟と繋げ、接地性を高める立体的な空間を造る
- 積層のフレームと高低差の床が新たな「地形」と「エッジ」を作り、共用空間をさらに分割し、小さい私的コンマンスペースを形成する

敷地に南側に位置し、道路に面するF棟は数年前に火災で元屋根が焼失、外壁もペンキで塗り替えられた。今回の案では外壁を復元し、E棟と同じ保存計画を取り入れる。プランニング上では一階を商業施設として改修し、道沿いに商店街を計画する(図4-10)。
